**LAUDO TÉCNICO DE AVALIAÇÃO / VERIFICAÇÃO**

**PREFEITURA MUNICIPAL DE SANTO EXPEDITO DO SUL / RS**

| 1.5 Finalidade de Avaliação | LAUDO TÉCNICO PARA AVALIAÇÃO /<br>VERIFICAÇÃO DA MOTONIVELADORA<br>XCMG MODELO GR1803BR –<br>ANO/MODELO 2022/2022 |
| 1.6 Nº do Laudo | LT-00620 |

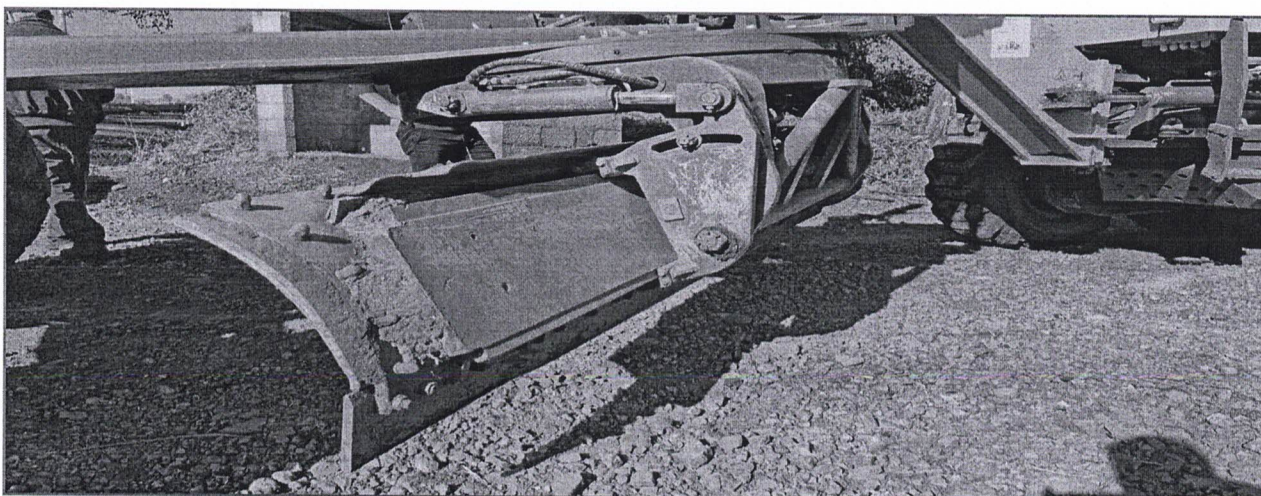
IMAGEM GERAL DA LÂMINA DA MOTONIVELADORA, RECOMPOSIÇÃO DO EMBUCHAMENTO DEVE SER REALIZADO

| LISTA PRÉVIA DE COMPONENTES MECÂNICOS E SERVIÇOS<br>A SEREM REALIZADOS NA MOTONIVELADORA XCMG MODELO GR1803BR | |
|---|---|
| 01 | TODOS OS ITENS DESGASTADOS, AVARIADOS E QUEBRADOS DO SISTEMA DE NIVELAMENTO E CORTE DA TERRA DEVEM SER RECUPERADOS OU SUBSTITUÍDOS QUANDO SE FIZER NECESSÁRIO, INCLUI EMBUCHAMENTOS, CALÇOS, TIRAS DE DESGASTE, ETC |

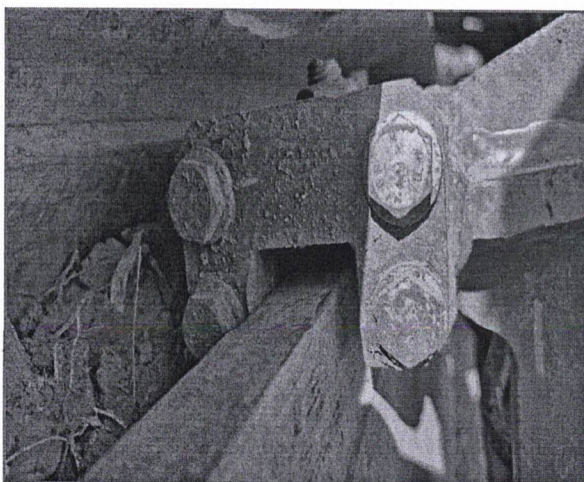
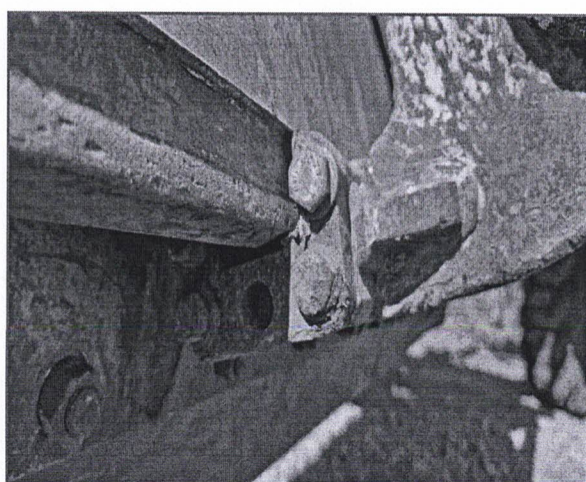
IMAGENS DETALHADAS DA LÂMINA DA MOTONIVELADORA, RECOMPOSIÇÃO DO EMBUCHAMENTO DEVE SER REALIZADO

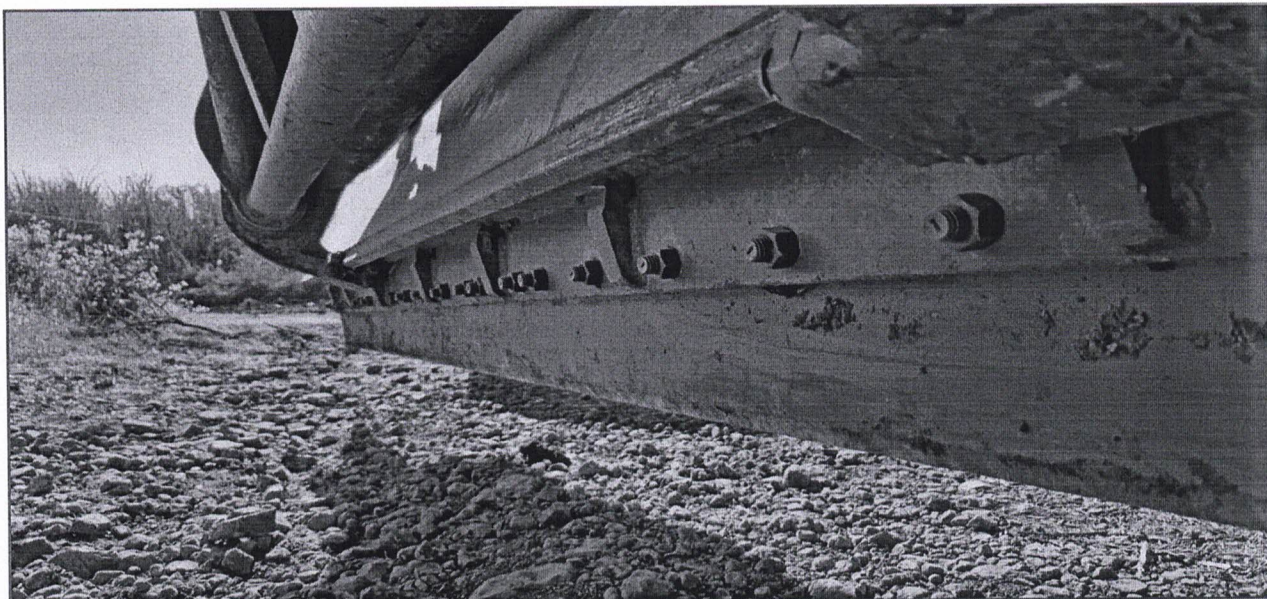
IMAGEM DETALHADA DA LÂMINA DA MOTONIVELADORA, RECOMPOSIÇÃO DO EMBUCHAMENTO DEVE SER REALIZADO

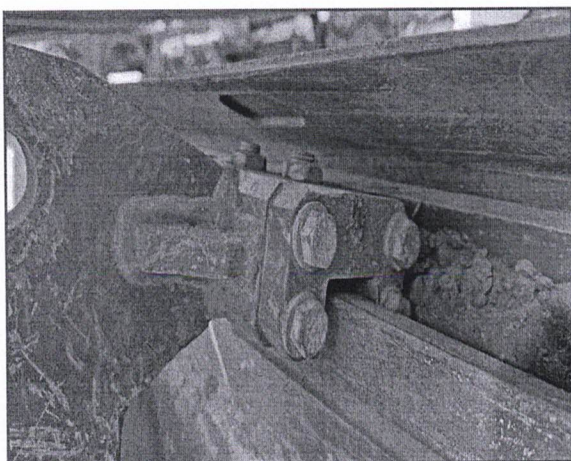
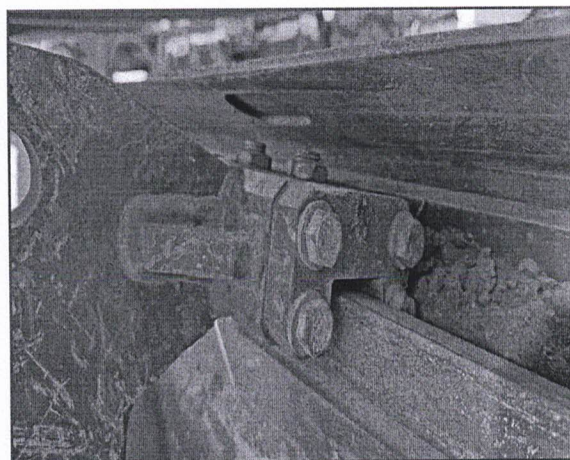
IMAGENS DETALHADAS DA LÂMINA DA MOTONIVELADORA, RECOMPOSIÇÃO DO EMBUCHAMENTO DEVE SER REALIZADO

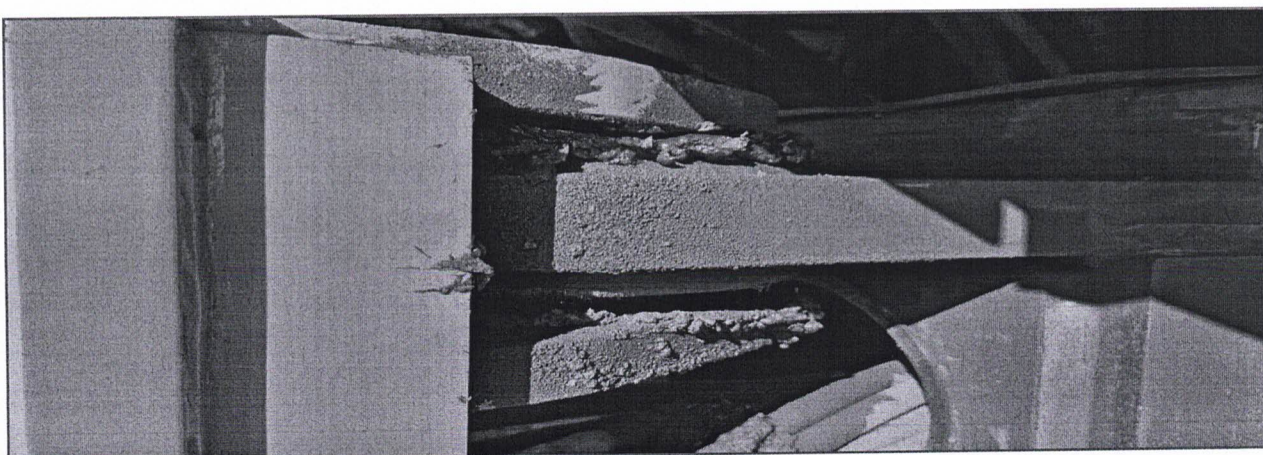
IMAGEM DETALHADA DE COMPONENTE DO SISTEMA DE GIRO DA MOTONIVELADORA, RECOMPOSIÇÃO DO EMBUCHAMENTO DEVE SER REALIZADO

| LISTA PRÉVIA DE COMPONENTES MECÂNICOS E SERVIÇOS<br>A SEREM REALIZADOS NA MOTONIVELADORA XCMG MODELO GR1803BR | |
|---|---|
| 03 | TODOS OS ITENS DESGASTADOS, AVARIADOS E QUEBRADOS DO SISTEMA DE GIRO DEVEM SER RECUPERADOS OU SUBSTITUÍDOS QUANDO SE FIZER NECESSÁRIO |

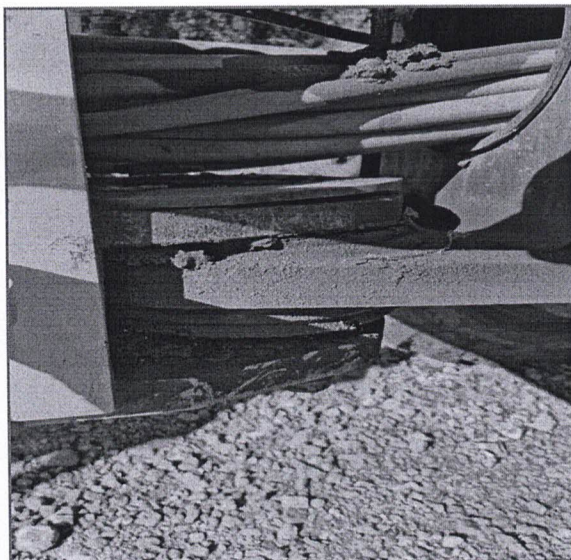
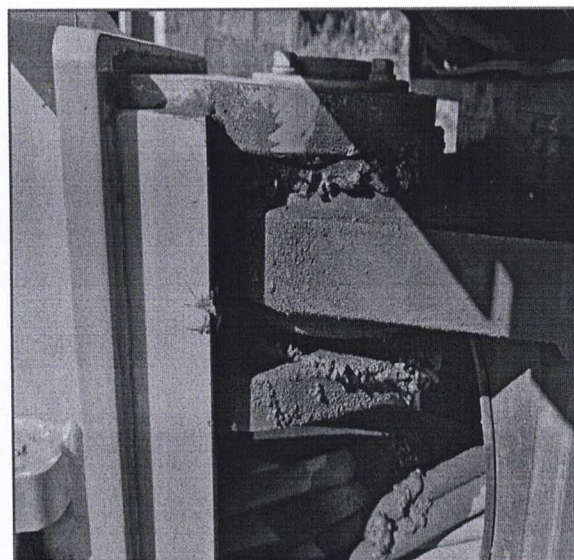
IMAGENS DETALHADAS DE COMPONENTES DO SISTEMA DE GIRO DA MOTONIVELADORA, RECOMPOSIÇÃO DO EMBUCHAMENTO DEVE SER REALIZADO

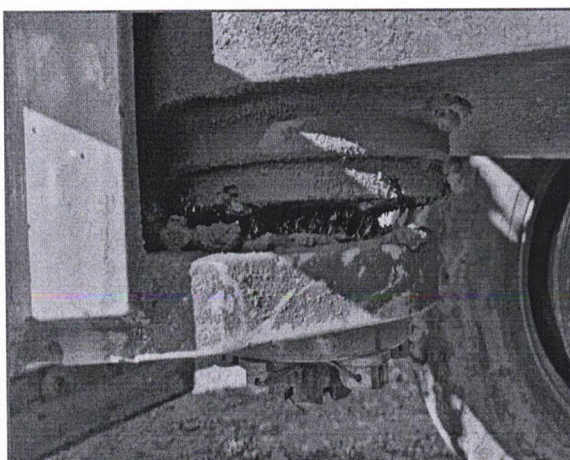
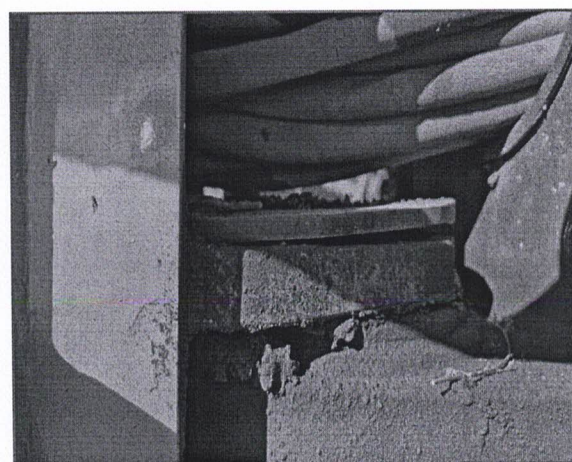
IMAGENS DETALHADAS DE COMPONENTES DO SISTEMA DE GIRO DA MOTONIVELADORA, RECOMPOSIÇÃO DO EMBUCHAMENTO DEVE SER REALIZADO

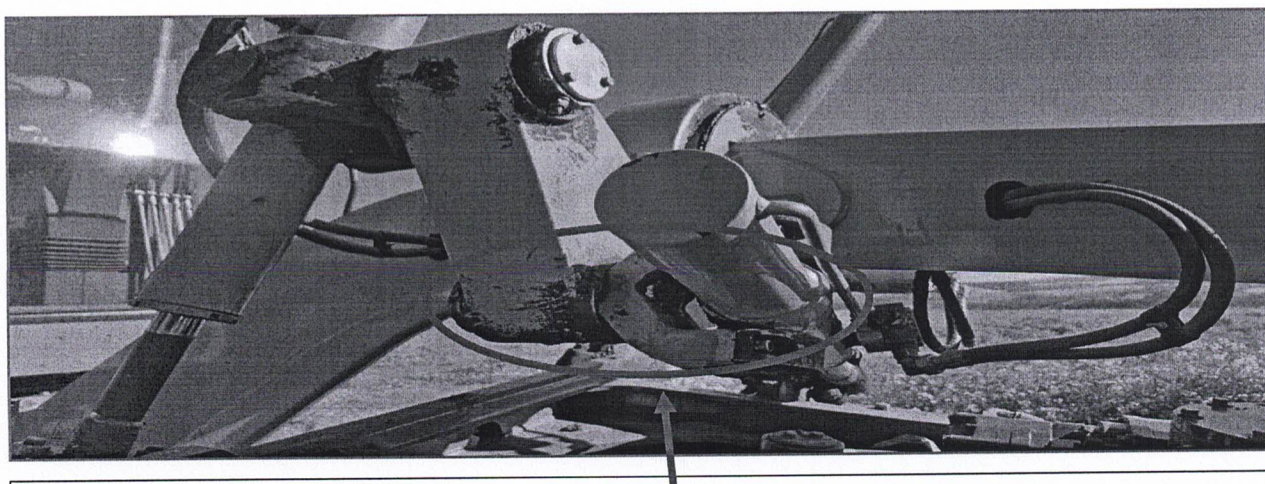
IMAGEM DO GARFO CILINDRO DO LEVANTE DA LÂMINA QUE QUEBROU, NO MOMENTO DA AVALIAÇÃO A MÁQUINA ESTAVA TRABALHANDO PORQUE UM REPARO PALHATIVO FOI REALIZADO

| LISTA PRÉVIA DE COMPONENTES MECÂNICOS E SERVIÇOS<br>A SEREM REALIZADOS NA MOTONIVELADORA XCMG MODELO GR1803BR | |
|---|---|
| 02 | O GARFO CILINDRO DO LEVANTE DA LÂMINA DEVE SER SUBSTITUÍDO POIS ACABOU QUEBRANDO E O PALHATIVO INSTALADO HOJE NÃO IRÁ DURAR MUITO TEMPO DEVIDO AO ESFORÇO QUE É REALIZADO NO LOCAL |

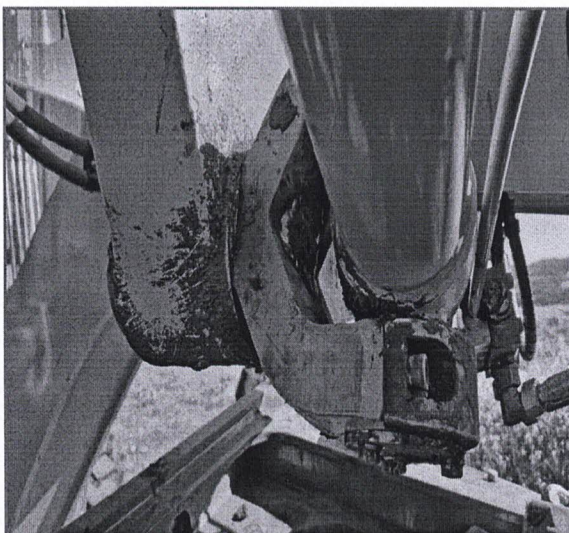
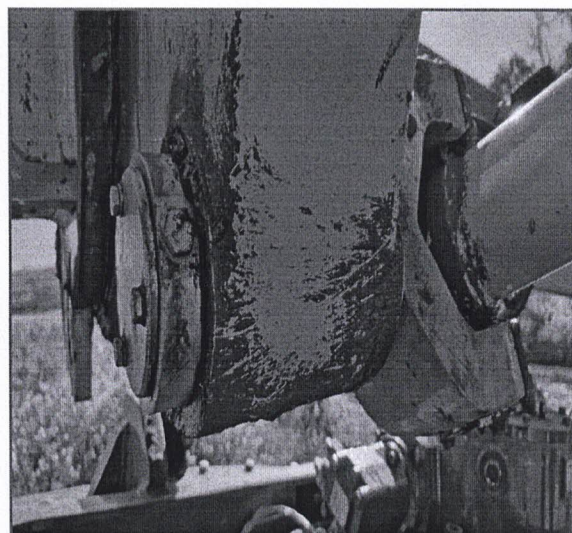
IMAGENS DO GARFO CILINDRO DO LEVANTE DA LÂMINA QUE QUEBROU, NAS IMAGENS ACIMA PODEMOS VER A RECUPERAÇÃO PALHATIVA QUE FOI REALIZADA

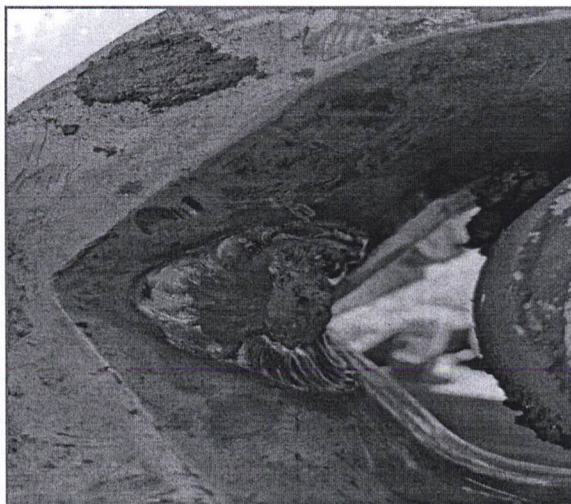
IMAGEM DE SOLDA REALIZADA JUNTO AO GARFO

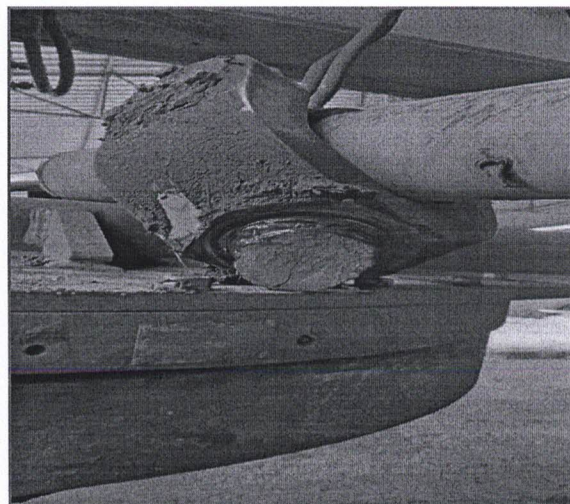
IMAGEM FORNECIDA PELO MUNICÍPIO, GARFO QUEBRADO AINDA INSTALADO NA MÁQUINA

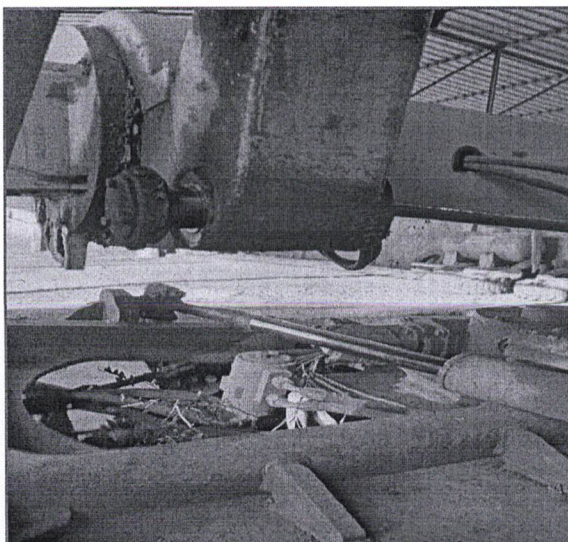
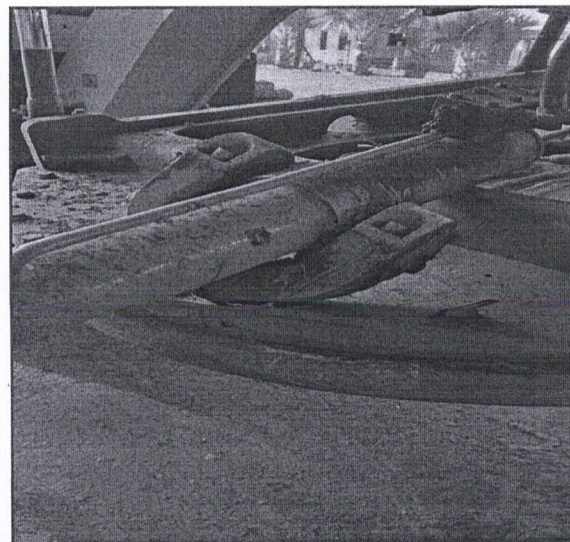
IMAGENS FORNECIDAS PELO MUNICÍPIO, GARFO QUEBRADO AINDA INSTALADO NA MÁQUINA

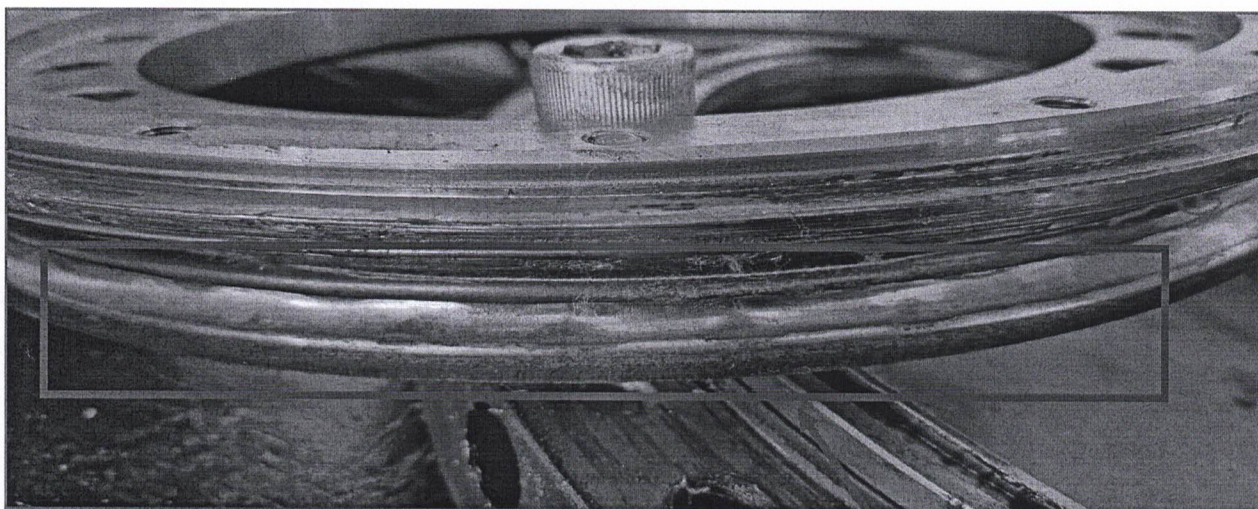
IMAGEM DETALHADA DE ROLAMENTO DO TÂNDEM, SINAIS DE DESGASTE, MARCAÇÃO DAS ESFERAS VISÍVEIS

| LISTA PRÉVIA DE COMPONENTES MECÂNICOS E SERVIÇOS<br>A SEREM REALIZADOS NA MOTONIVELADORA XCMG MODELO GR1803BR | |
|---|---|
| 04 | OS TÂNDEMS DEVEM PASSAR POR REVISÃO E TER SUBSTITUÍDO OS ITENS QUE APRESENTAM DESGASTE |

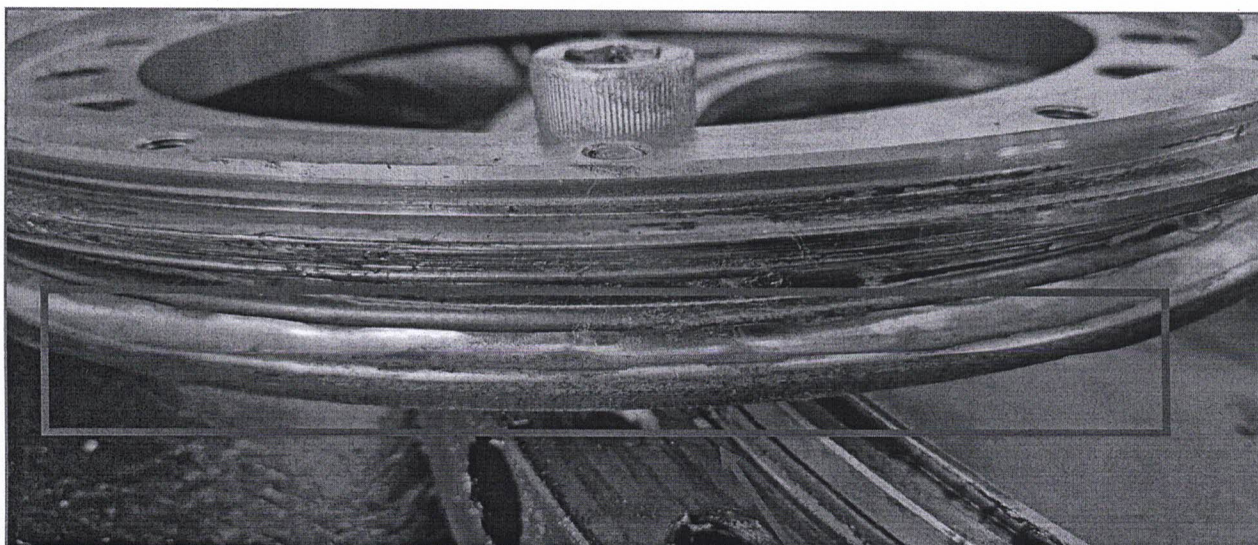
IMAGEM DETALHADA DE ROLAMENTO DO TÂNDEM, SINAIS DE DESGASTE, MARCAÇÃO DAS ESFERAS VISÍVEIS
