**LAUDO TÉCNICO DE AVALIAÇÃO / VERIFICAÇÃO**  
**PREFEITURA MUNICIPAL DE SANTO EXPEDITO DO SUL / RS**

| 1.5 Finalidade de Avaliação | LAUDO TÉCNICO PARA AVALIAÇÃO / VERIFICAÇÃO DA RETROESCAVADEIRA JCB<br>MODELO 4CX - ANO/MODELO 2021/2021 |
| 1.6 N° do Laudo | LT-00717 |

| 1.6 Nº do Laudo | LT-00907 |

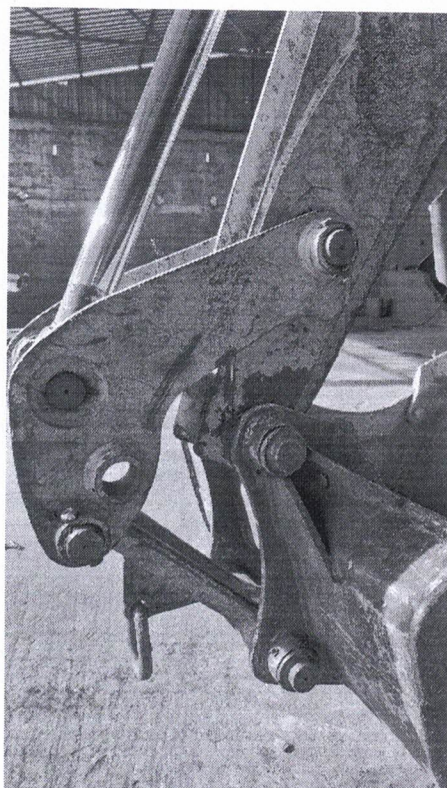
*Detalhe das articulações do conjunto de acionamento da concha traseira (pinos e buchas).*

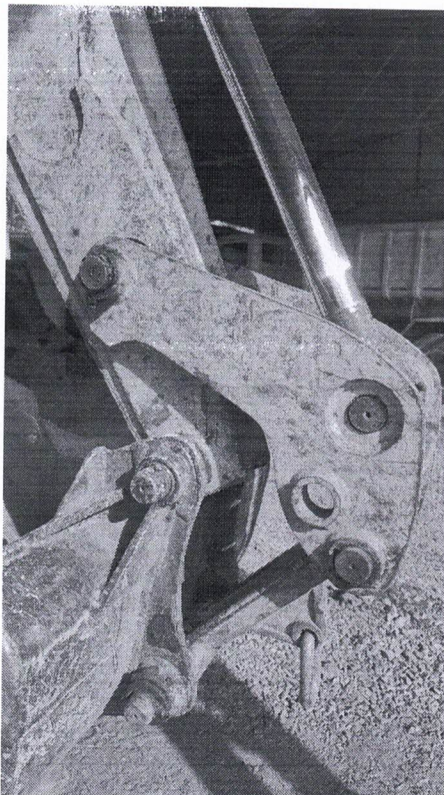
*Detalhe das articulações do braço e da concha traseira, com folgas nos pinos e buchas.*

Com a evolução das folgas, os pinos passam a trabalhar sob impacto a cada movimento, o que provoca a ovalização dos alojamentos (sedes das buchas) nos olhais e transmite esforços cíclicos à estrutura dos implementos. Esse mecanismo é compatível com as trincas identificadas na estrutura da concha frontal e em pontos de solda de componentes estruturais, caracterizando um quadro de fadiga precoce. Por esse motivo, além da substituição integral dos pinos, buchas e vedações, é tecnicamente necessária a recuperação das sedes das buchas por meio de serviços de solda, torno e fresa (usinagem/mandrilhamento), restabelecendo as medidas nominais dos alojamentos, bem como a execução de solda de reforço nos pontos com trincas, de modo a impedir a sua propagação.

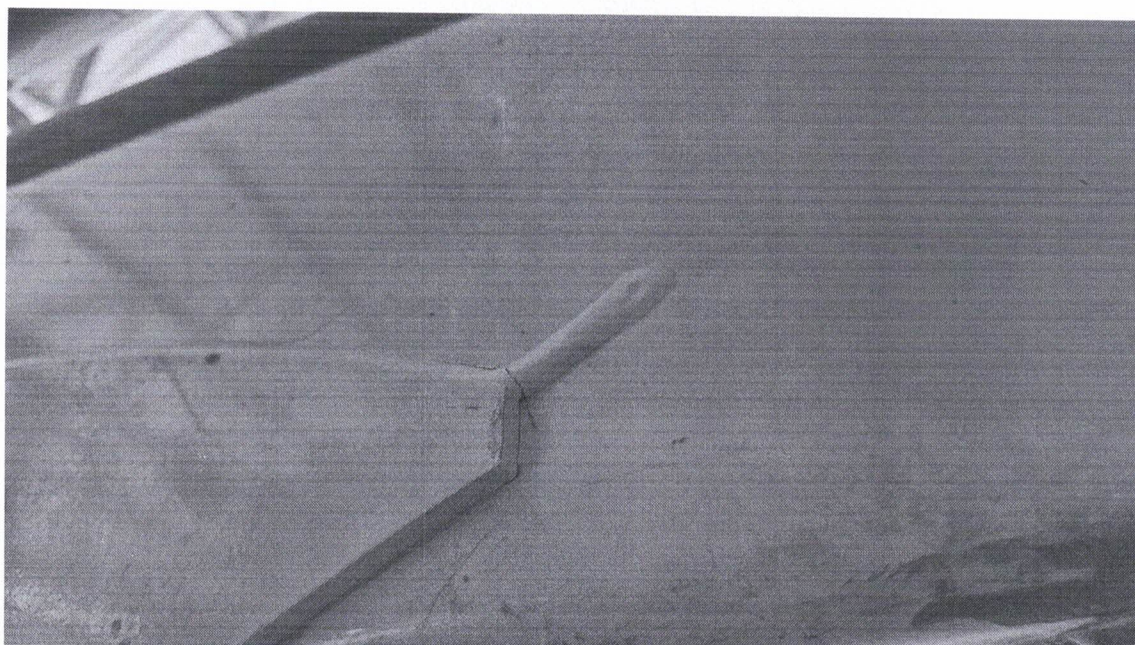
*Detalhe de trinca em cordão de solda de componente estrutural.*

| ITEM | DESCRIÇÃO | QUANTIDADE<br>(UNID.) | VALOR UNITÁRIO<br>R\$ | VALOR TOTAL R\$ |
|---|---|---|---|---|
| 79 | Serviço de solda e reforço estrutural no "H" da concha e nos demais pontos com trincas | 1,0 unid. | R\$ 6.210,00 | R\$ 6.210,00 |

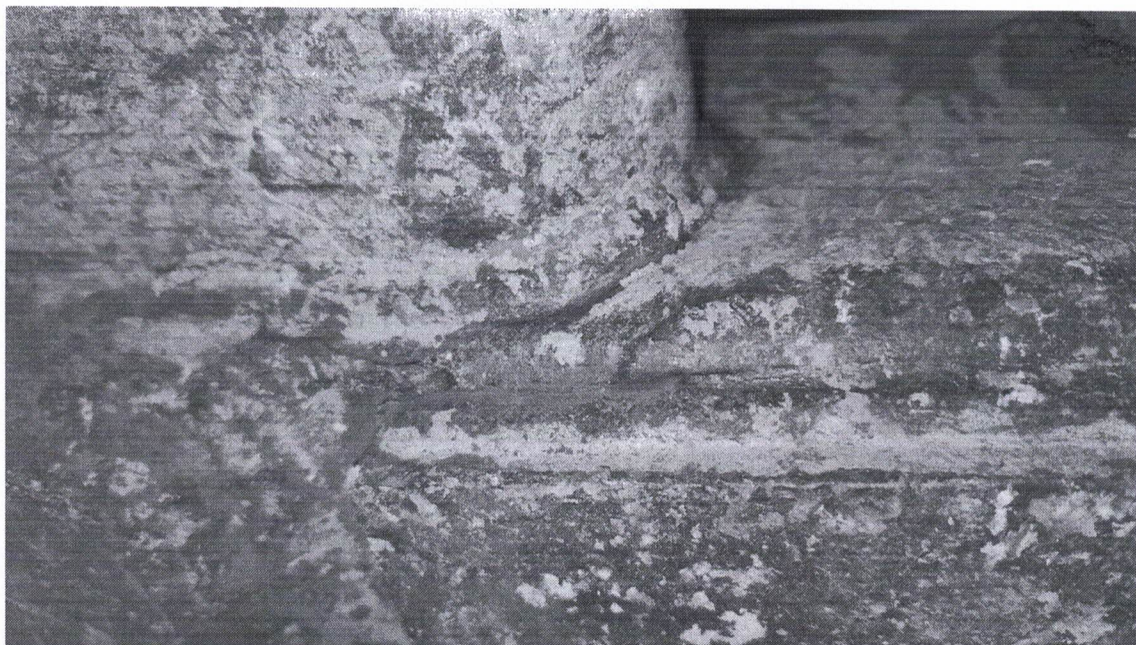
*Detalhe de trinca na estrutura da concha.*

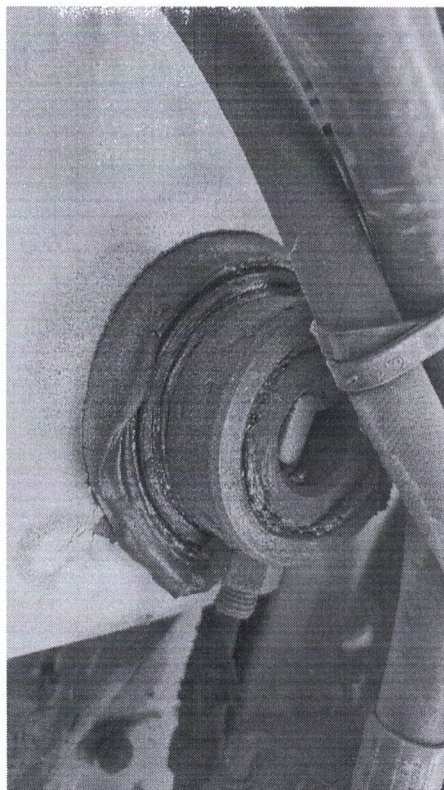
*Detalhe de ponto de articulação com desgaste da bucha e dano na vedação, com extrusão de graxa.*

A inspeção técnica realizada na Retroescavadeira JCB – Modelo 4CX, Ano/Modelo 2021/2021, identificou desgaste generalizado dos pinos e buchas dos sistemas de articulação dos conjuntos dianteiro (carregadeira) e traseiro (retroescavadeira), com folgas excessivas que se manifestam em praticamente todos os pontos articulados – braços e concha frontal, lança, braço e concha traseira, coluna de giro e sapatas estabilizadoras. Em diversos pontos, observou-se ainda o comprometimento das vedações das articulações, com extrusão de graxa e entrada de contaminantes (terra e poeira), o que acelera o desgaste por abrasão.

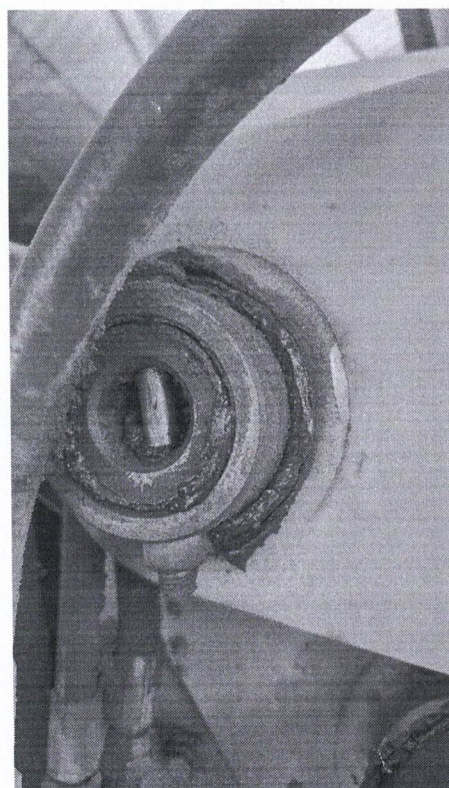
*Outro ponto de articulação com desgaste da bucha e da vedação.*

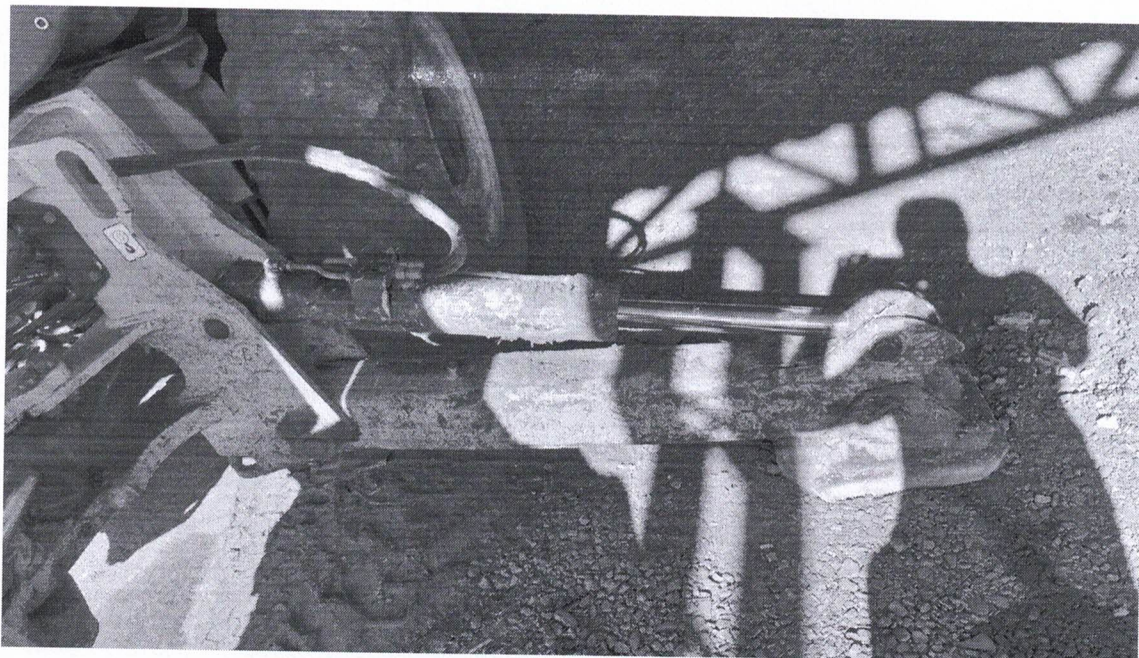
*Detalhe do cilindro hidráulico e das articulações do estabilizador.*

No sistema hidráulico, recomenda-se a substituição dos kits de reparo (vedações) dos cilindros de giro e dos cilindros dos estabilizadores, bem como das mangueiras hidráulicas do circuito de elevação, além da substituição dos dentes da concha, dos calços de ajuste e das graxeiras. Após a montagem, deve ser realizada a lubrificação geral de todos os pontos articulados e o teste de funcionamento da máquina. Ressalta-se que a extensão exata do desgaste dos alojamentos somente poderá ser plenamente dimensionada com a desmontagem dos conjuntos, durante a execução do conserto.

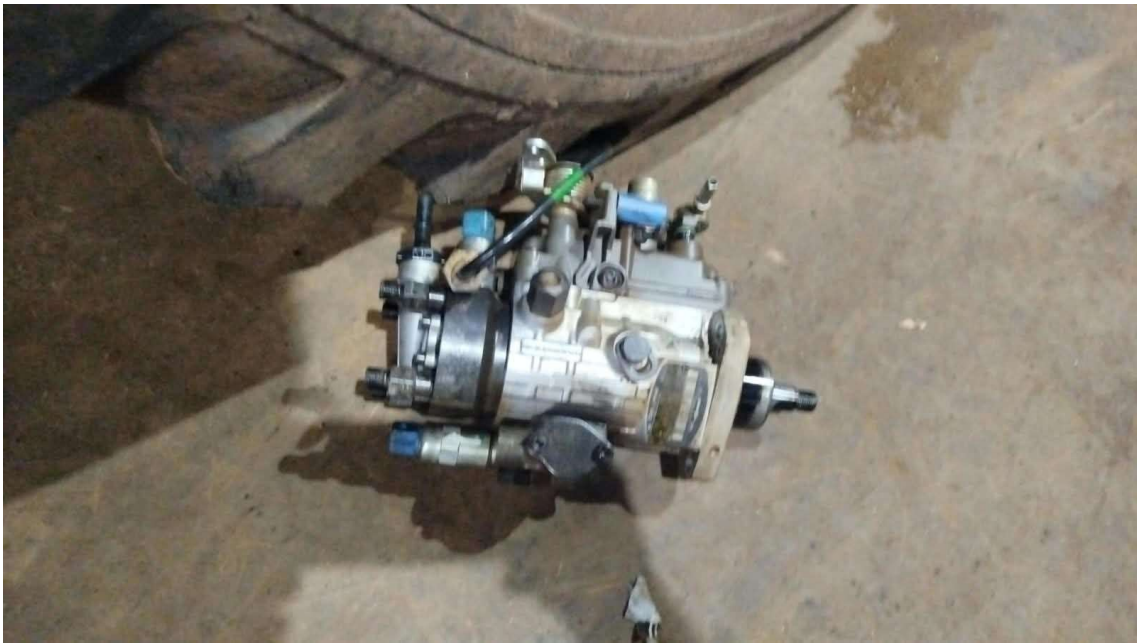
*Bomba injetora rotativa já removida do motor, antes da desmontagem para avaliação.*

A inspeção técnica detalhada, realizada com o auxílio da desmontagem parcial do motor e da remoção dos componentes do sistema de injeção diesel, identificou a quebra interna da bomba injetora rotativa, com dano aos elementos responsáveis pela geração de pressão de injeção, o que impede o fornecimento de combustível ao motor e explica a parada da máquina. O quadro é compatível com desgaste progressivo por lubrificação deficiente dos componentes de precisão da bomba, efeito típico da presença prolongada de água no combustível, uma vez que o próprio óleo diesel é o fluido que lubrifica internamente a bomba injetora.

Diante do quadro constatado, é tecnicamente recomendável a substituição da bomba injetora, dos quatro bicos injetores e dos filtros de combustível, acompanhada da limpeza do sistema de alimentação de combustível (tanque, linhas e conexões), de forma a eliminar resíduos de água e de limalha que, se mantidos no circuito, comprometeriam rapidamente os componentes novos, com posterior sangria, sincronismo da bomba e teste de funcionamento do motor. Recomenda-se ainda, após o conserto, atenção à drenagem periódica do separador de água do filtro de combustível e aos alertas de água no combustível indicados pela máquina.

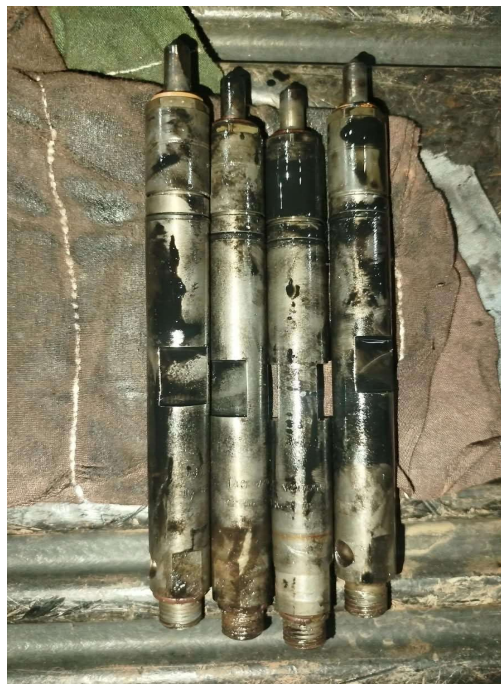
*Conjunto dos quatro bicos injetores removidos do motor para avaliação.*

Com a quebra, partículas metálicas (limalha) desprendidas dos componentes internos da bomba foram arrastadas pelo circuito de alta pressão até os bicos injetores, causando o travamento dos seus elementos internos. A conclusão quanto às condições internas da bomba injetora e dos bicos injetores baseia-se em testes técnicos especializados de bancada/laboratório, realizados por empresa habilitada para esse tipo de ensaio, cujo relatório técnico integra a documentação de suporte deste laudo, os quais indicaram que nenhum dos conjuntos reúne condições de recuperação com garantia de desempenho e durabilidade.

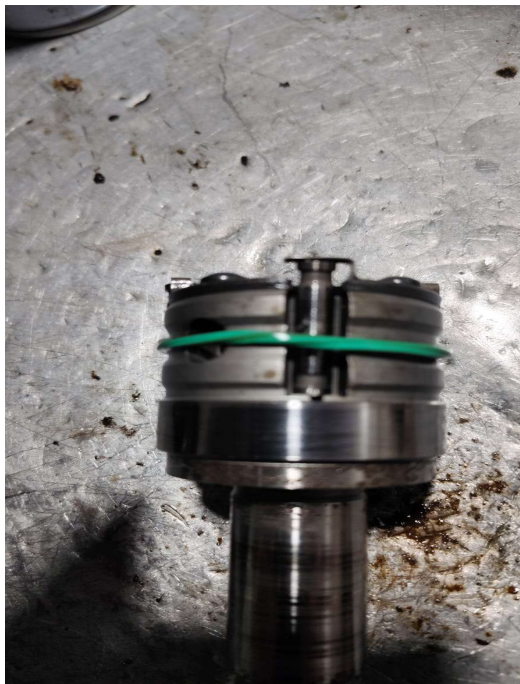
*Conjunto rotor/cabeçote hidráulico da bomba injetora, desmontado para inspeção em bancada.*

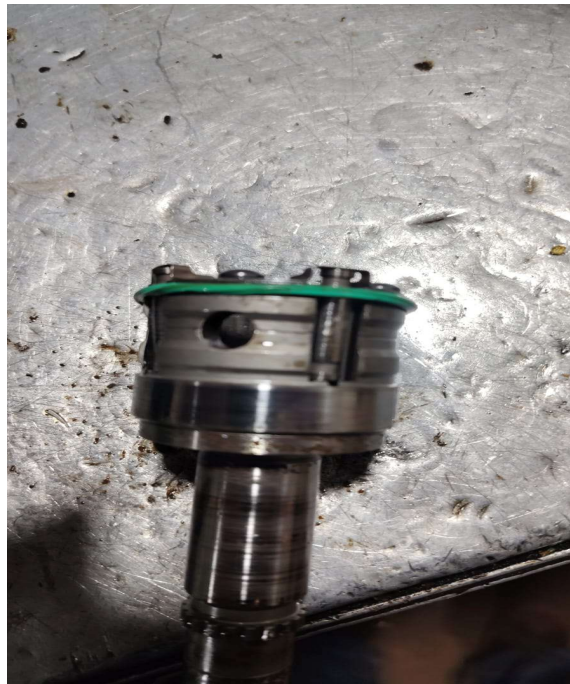
*Outra vista do conjunto rotor/cabeçote hidráulico da bomba injetora.*

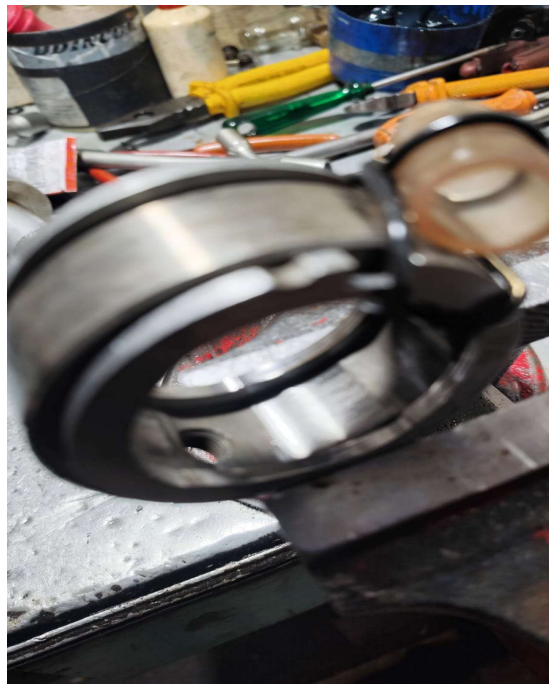
*Detalhe do anel de cames com os roletes de acionamento dos êmbolos da bomba injetora.*

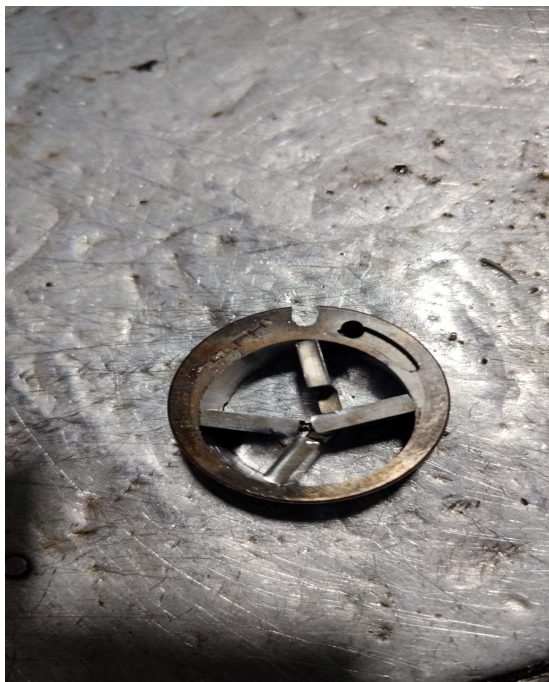
*Detalhe de componente interno da bomba injetora, desmontado para avaliação.*
