LAUDO TÉCNICO DE AVALIAÇÃO / VERIFICAÇÃO PREFEITURA MUNICIPAL DE SANTO EXPEDITO DO SUL / RS

1.1 Solicitante	MUNICÍPIO DE SANTO EXPEDITO DO SUL
1.2 Endereço	AVENIDA JOSÉ PILONETO, Nº 741
1.3 Cidade	SANTO EXPEDITO DO SUL – RS
1.4 Tipo do Bem	MOTONIVELADORA (PATROLA)
1.5 Finalidade de Avaliação	LAUDO TÉCNICO PARA AVALIAÇÃO / VERIFICAÇÃO DE MOTONIVELADORA (PATROLA) CATERPILLAR MODELO 120K – ANO/MODELO 2013/2013
1.6 Nº do Laudo	LT-00825
1.7 Data Base Inspeção	06/03/2026

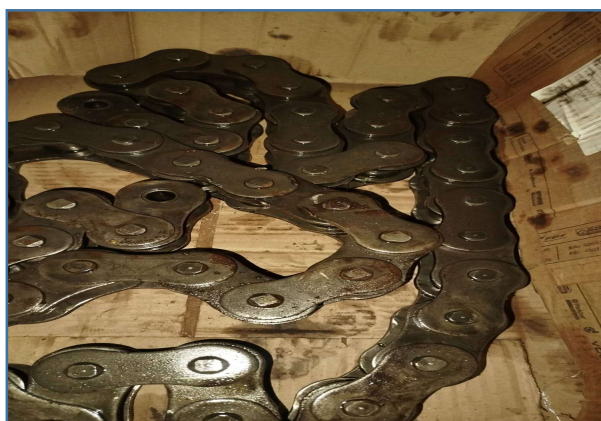
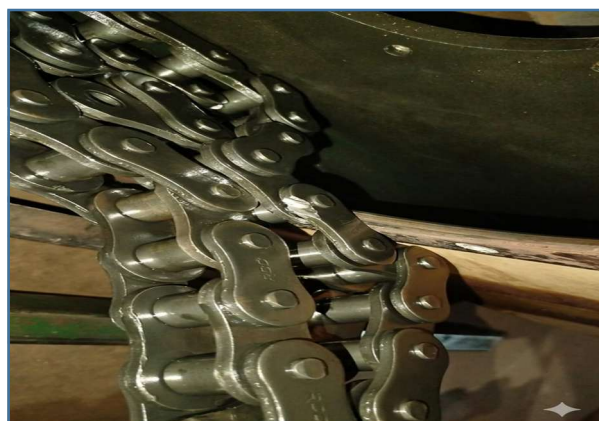
IMAGEM DE CORRENTES DO TANDEM DESMONTADAS

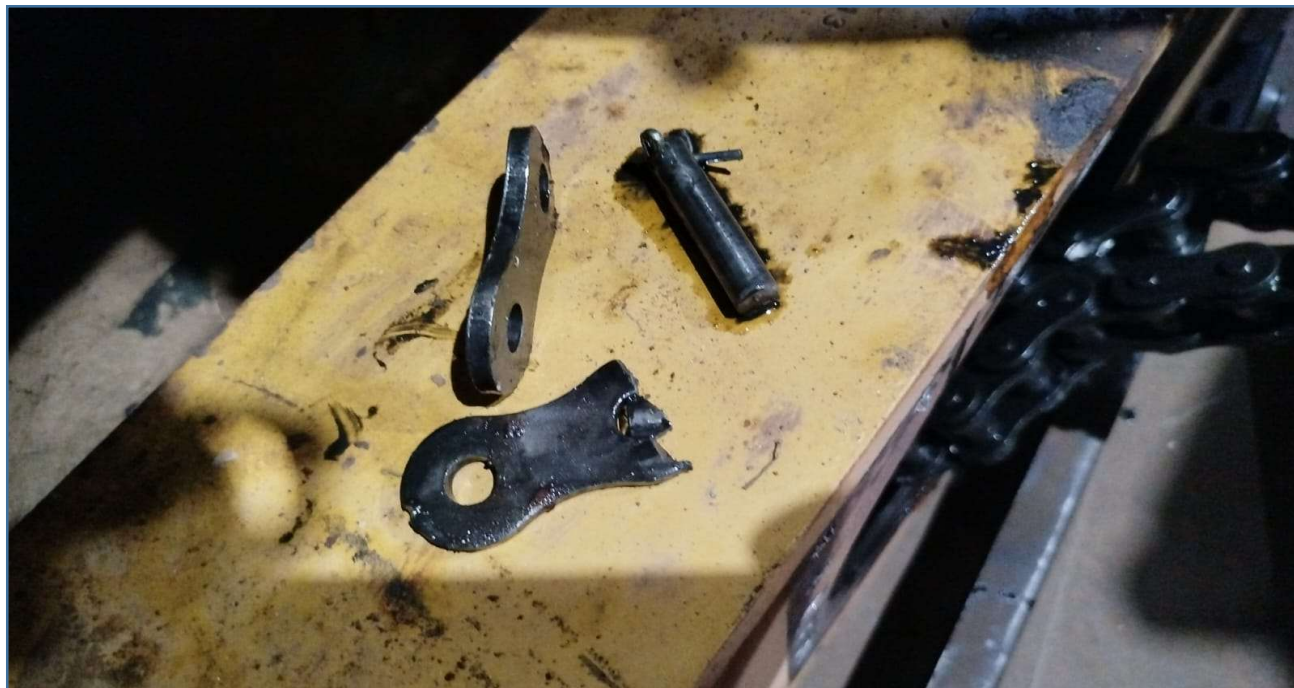
IMAGEM DETALHADA DE CORRENTE QUE DANIFICOU / QUEBROU ELO

Considerando a avaliação técnica realizada, conclui-se que a Motoniveladora Caterpillar 120K necessita de intervenções imediatas de manutenção corretiva nos sistemas de freio e transmissão. O quadro de desgaste nos discos sinterizados e a necessidade de substituição das correntes e óleos do tandem são cruciais para evitar o colapso do sistema de tração.

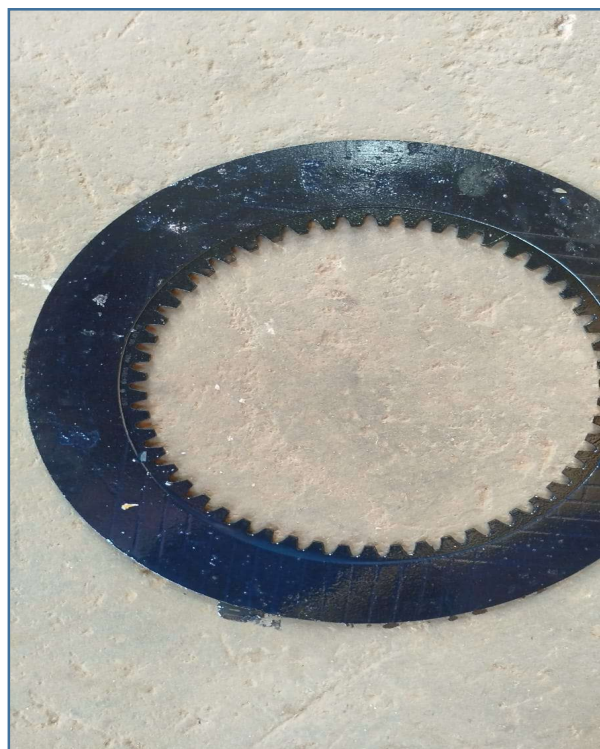
IMAGEM DE DISCO RETIRADO, TERÃO QUE SER SUBSTITUÍDOS

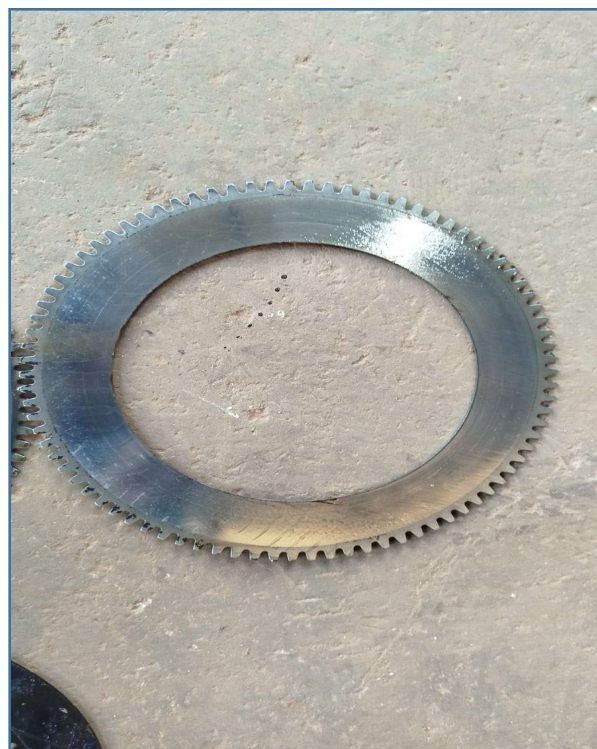
IMAGEM DE PLACA SEPARADORA RETIRADA, TERÃO QUE SER SUBSTITUÍDAS

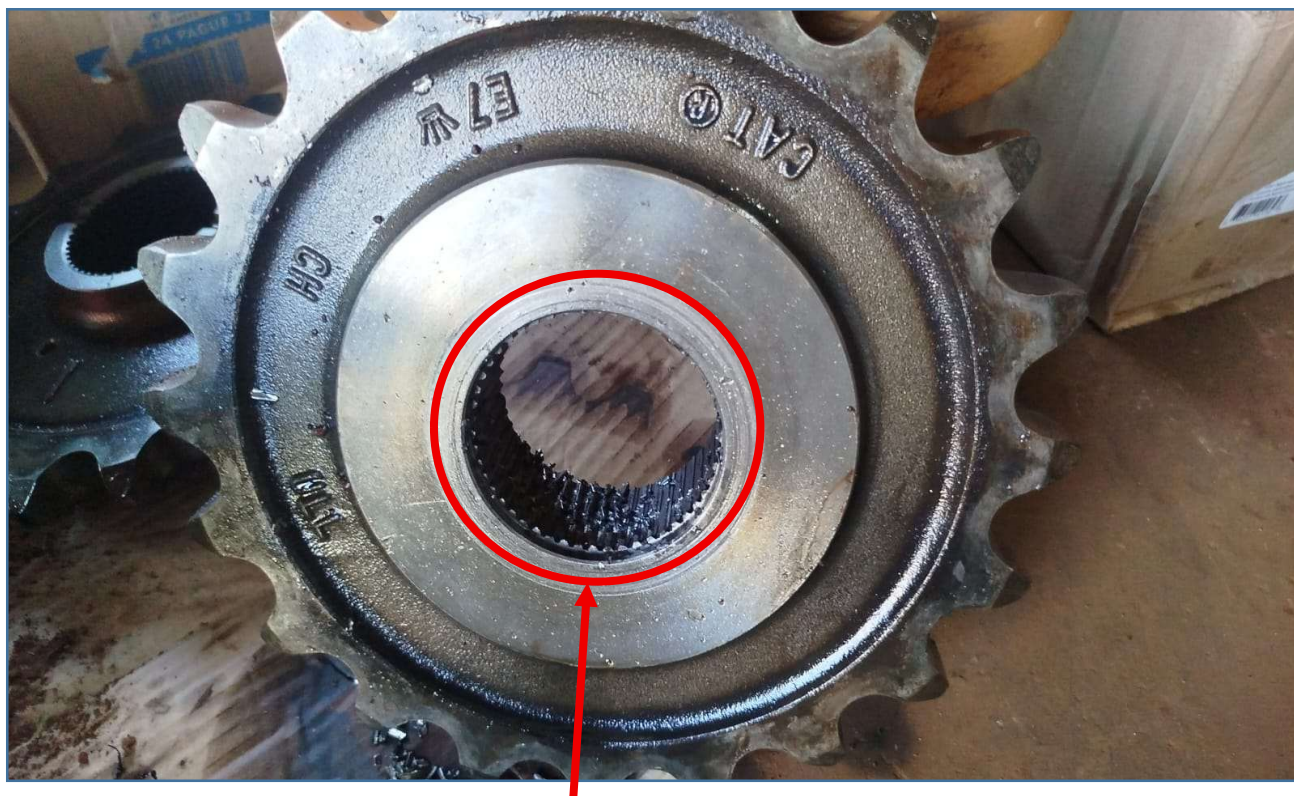
IMAGEM DETALHADA DE ENGRENAGEM QUE DEVERÁ SER SUBSTITUÍDA POR TER DANIFICADA

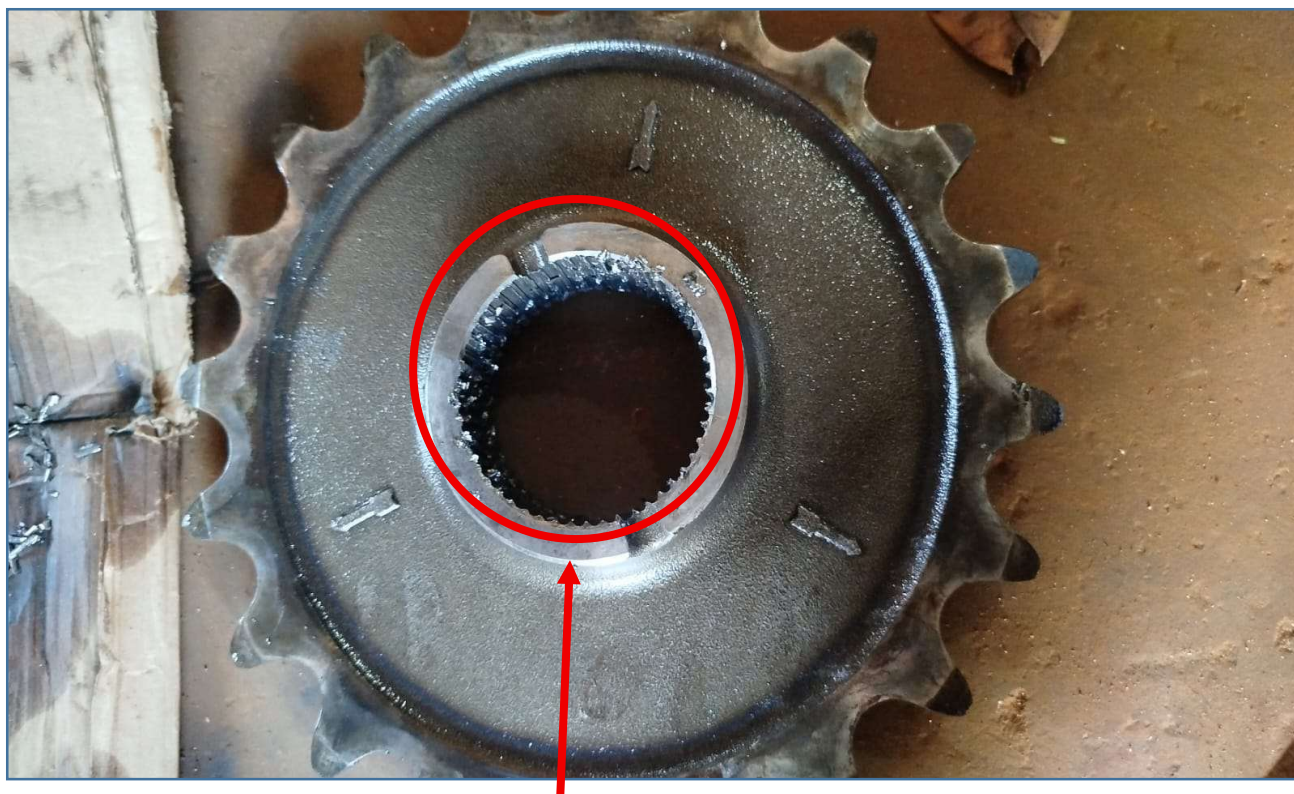
IMAGEM DETALHADA DE ENGRENAGEM QUE DEVERÁ SER SUBSTITUÍDA POR TER DANIFICADA

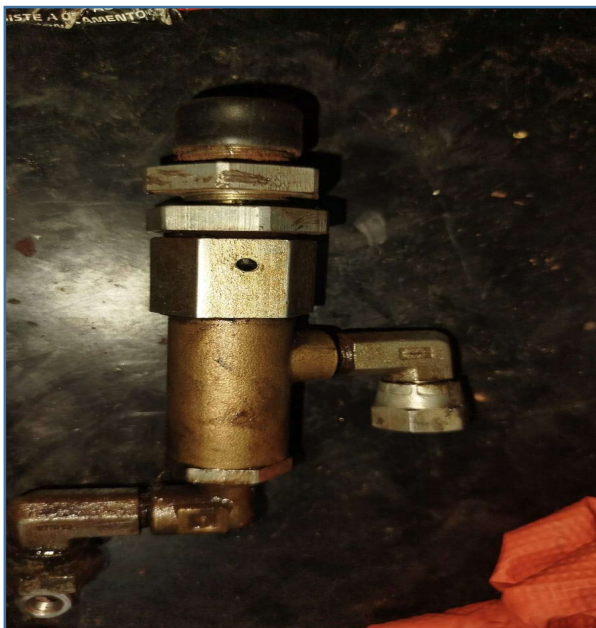
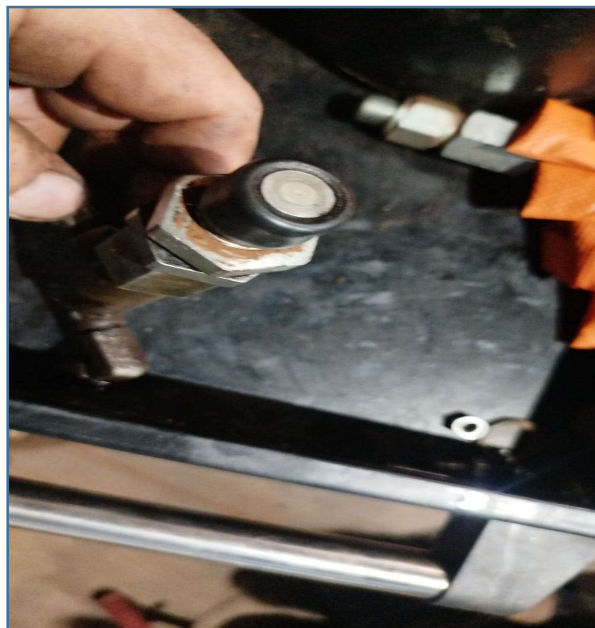
IMAGENS DA VÁLVULA DO FREIO ESTACIONÁRIO QUE ESTÁ DANIFICADA

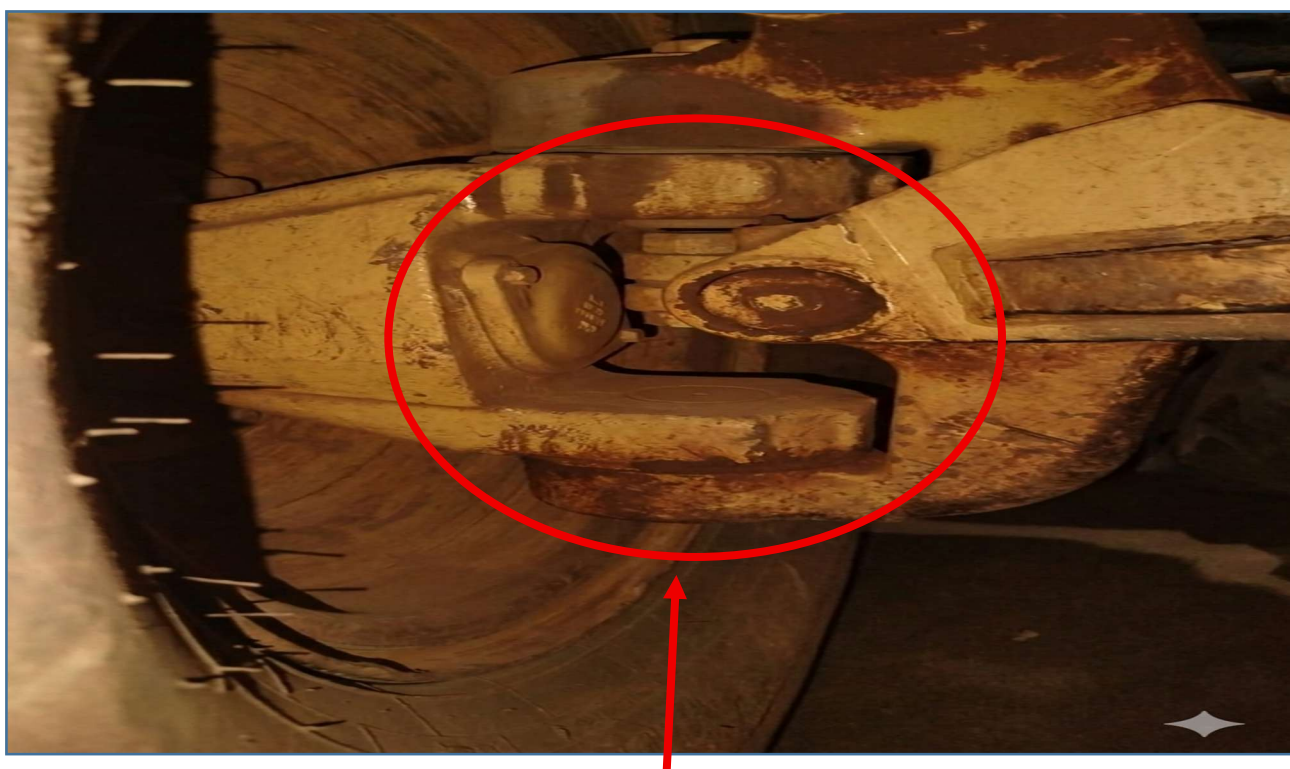
AS ARTICULAÇÕES DIANTEIRAS APRESENTAM FOLGA E DEVEM SER CONSERTADAS
