## LAUDO TÉCNICO DE AVALIAÇÃO / VERIFICAÇÃO PREFEITURA MUNICIPAL DE SANTO EXPEDITO DO SUL / RS

| 1.5 Finalidade de Avaliação | LAUDO TÉCNICO PARA AVALIAÇÃO /<br>VERIFICAÇÃO DO CAMINHÃO<br>BASCULANTE MERCEDES BENZ – MODELO<br>L 1618 – ANO/MODELO 1994/1994 COM<br>PLACA ICI-6064 |
| 1.6 Nº do Laudo | LT-00623 |
| 1.7 Data Base Inspeção | 16/09/2025 |

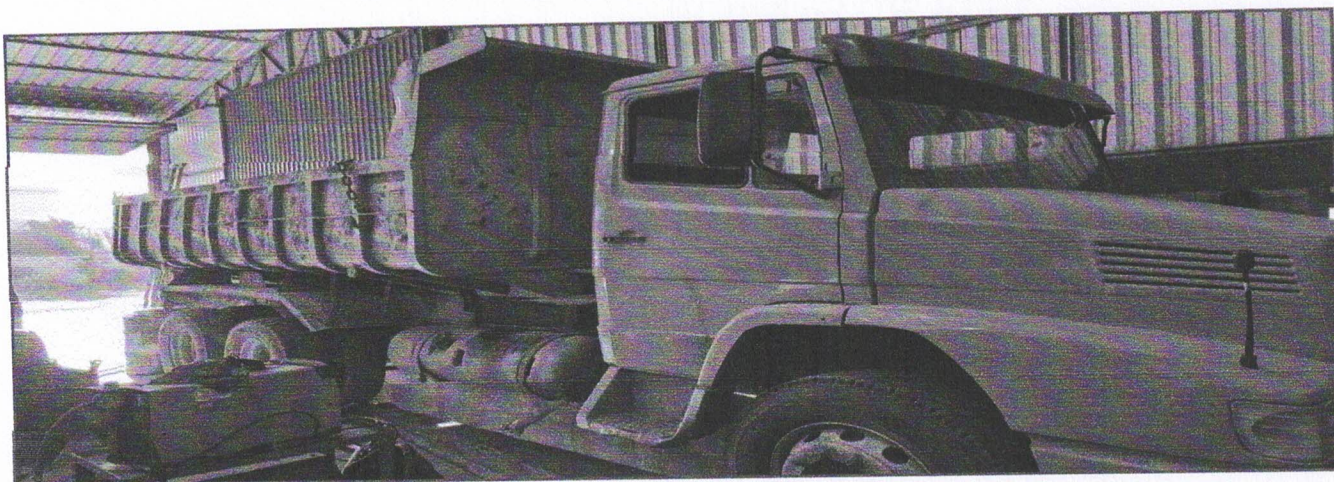
Imagem do Caminhão Basculante Mercedes Benz – Modelo L 1618 – Ano/Modelo 1994/1994 com placa ICI-6064 no dia da inspeção
